HBOLETÍN TÉCNICO

BUJES TRI-FUNCIONALES®

TEMA: Procedimiento de Inspección del Buje Pivote

NO. PUBLICACIÓN: B106SP

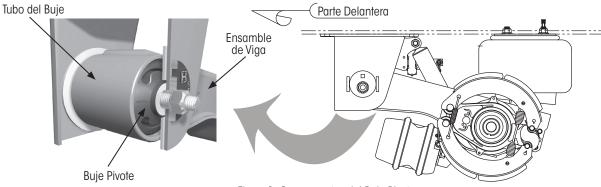
Figura 1: Componentes del Buje Pivote

Las inspecciones periódicas son una parte importante de la rutina de mantenimiento de la suspensión de aire, L578SP Guía de Mantenimiento Preventivo. Los bujes pivote alojados dentro del tubo del buje del ensamble de la viga (Figura 1) son especialmente importantes. Esta publicación es una guía útil para ayudar a determinar la condición funcional actual del buje pivote. Dependiendo de la edad de la suspensión, el buje usado puede experimentar varios estados de fatiga que podrían incluir grietas en la superficie o grietas que se forman entre huecos. Sin embargo, es posible que al buje pivote todavía le queden muchos años de vida útil. Como guía, esta simple verificación puede determinar el estado actual de un buje.

IMPORTANTE: Hendrickson no recomienda desensamblar la conexión pivote para inspeccionar el buje pivote.

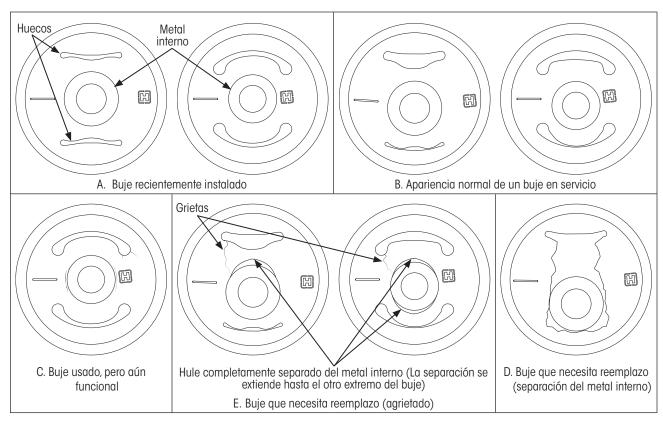
Figura 3: Guía de evaluación de bujes

Los bujes pivote normalmente se "asentarán" verticalmente al momento de instalar la suspensión ($\underline{Figura\ 3}$, \underline{A}). Es normal que los huecos tengan esta apariencia "asentada" ($\underline{Figura\ 3}$, \underline{B} y \underline{C}) debido a la carga y al peso del remolque que carga el buje. Sin embargo, las grietas en el hule que se extienden entre el hueco y el metal interno del buje o una cantidad excesiva de movimiento vertical ($\underline{Figura\ 3}$, \underline{E} y \underline{D}) son indicaciones de que el buje debe ser reemplazado.

La apariencia de hule ennegrecido manchado o hebras de hule colgando alrededor de los bordes del tubo del buje, espaciador (es) del tubo del buje, etc. es una indicación de que el buje se está calentando y derritiendo. Es probable que la causa sea una vibración rápida y continua inducida en el buje a través de la viga. Por lo general, es causado por una terminal de rueda desbalanceada en el mismo lado que el buje afectado. Una terminal de rueda puede estar desbalanceada debido a uno o más de los siguientes: problemas con las llantas, ensamble incorrecto, tambor que se ha caído o torcido, barro o suciedad acumulada en el rin, agua en la llanta, amortiguador que no funciona y más.

La <u>L826SP Póliza de Garantía-México</u> enumera la información requerida por Hendrickson para presentar un reclamo. Esto incluye **fotos digitales de los bujes del eje en los tubos de los bujes, antes de la remoción,** para su evaluación por parte de Servicio Técnico de Hendrickson. Si es necesario reemplazarlos, los bujes originales deben devolverse a Hendrickson para una revisión adicional y consideración del reembolso por mano de obra. Hendrickson enviará las partes de repuesto correspondientes.

Consulte la literatura de Hendrickson <u>L427SP Procedimientos de Reemplazo de Bujes</u> para instrucciones sobre el reemplazo de bujes. Las literaturas Hendrickson <u>L427SP</u> y <u>L750 Procedimiento de Inspección y Reemplazo del Espaciador del Tubo del Buje</u> incluyen procedimientos para inspeccionar desgaste del tubo del buje y la percha.
