HINSTRUCCIONES DE ENSAMBLE

Kit de Servicio del Balero de Carga

TEMA: Nos. de Kit 60961-009, -039, -040, -041, -042, -043

NO. PUBLICACIÓN: 59310-017SP

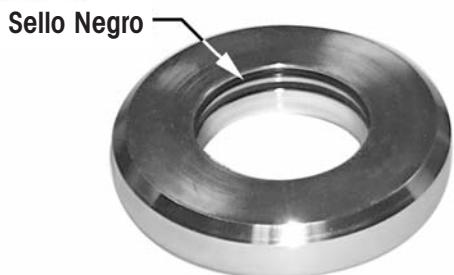
FIGURA 1

BALERO COMPUESTO
Lado Izquierdo del Vehículo

BALERO DE RODILLOS
Lado Derecho del Vehículo

VISTA SUPERIOR DE LOS BALEROS

Ambos baleros no deben ser intercambiados, ver Figura 1. El no instalar el balero compuesto en su lugar correcto, impedirá al eje STEERTEK alcanzar sus características máximas de amortiguamiento. Ambos baleros son instalados con el sello hacia el lado inferior del eje. Antes del 20 de Febrero de 2002, el eje STEERTEK había tenido dos configuraciones diferentes de baleros de carga. No es necesario actualizar el eje STEERTEK con alguno de los kits de servicio del balero de carga a menos que existan problemas con el regreso del volante, purgación de grasa o zigzaguedo. Si un buje del perno rey está siendo reemplazado, los kits de servicio de reemplazo contendrán los baleros de carga correspondientes.

1. Instale el balero de carga en la parte inferior del perno rey con el sello viendo hacia arriba (el sello negro designará la parte superior). El balero compuesto se instala en el lado izquierdo del eje. El balero de rodillos de acero se instala en el lado derecho del eje, ver Figura 1.
2. Instale la lana(s) en la parte superior del perno rey.
3. Llene los canales del buje de los muñones de la dirección superior e inferior con grasa multipropósito a base de Litio (NLGI Grado 2) antes de la instalación.
4. Instale el muñón de la dirección superior en la parte superior del perno rey, ver Figura 2.
5. Instale el muñón de la dirección inferior en la parte inferior del perno rey e instale flojos los tornillos socket usados en los dos agujeros superiores roscados del muñón.

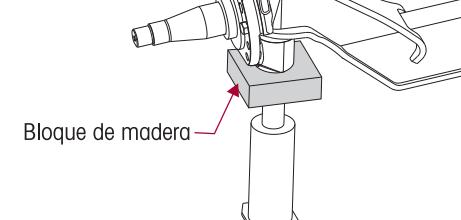
FIGURA 3

12. Verifique la lectura del indicador de carátula. La especificación de juego vertical del muñón de la dirección es de 0.008" a 0.011".
13. Si el juego vertical es mayor a 0.011", afloje los dos tornillos socket. Empuje hacia abajo el ensamblaje del muñón superior hasta que el juego vertical adecuado sea alcanzado.
14. Si el juego vertical es menor a 0.008", afloje los dos tornillos socket. Empuje hacia arriba el ensamblaje del muñón superior hasta que el juego vertical sea alcanzado. Si el juego mínimo de 0.008" no se alcanza, tal vez sea necesario remover una lámina de 0.005".

Bloque de madera

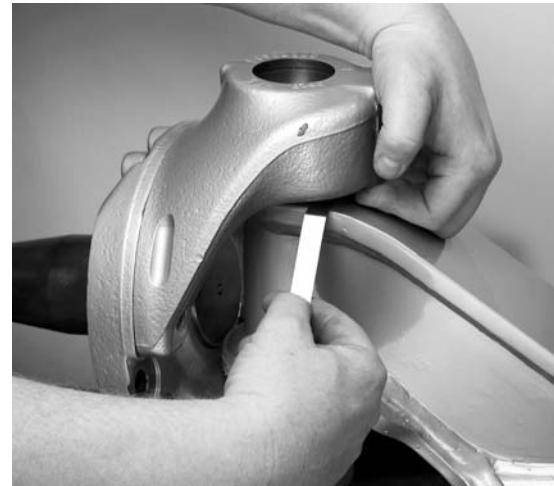
FIGURA 4

Juego Vertical

Verificar el juego vertical se puede realizar con las terminales de la maza ensambladas

175-200 lbs-pie de torque.
16. Vuelva a verificar el juego vertical con el indicador de carátula ó con una lámina de espesor de 0.010", ver Figura 4.
